## An Analysis of the Damage of Cargo Pump Impeller with HCl Hydrochloric Acid Load on MT Cipta Anyer using the Huber and Miles Method

Dengan latar belakang tersebut, penelitian ini diberi judul: "Analisis Kerusakan Impeller Cargo Pump dengan Muatan HCl (Asam Klorida) di MT Cipta Anyer Menggunakan Metode Miles dan Huberman."

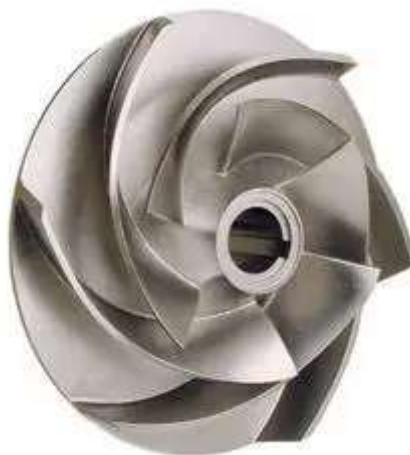
Gambar 2 Impeller

Material yang dipakai pada *Impeller Cargo pump* MT Cipta Anyer harus memiliki daya tahan yang tinggi akan korosi terhadap HCl. Maka dari itu bahan dari material *Impeller* itu sendiri adalah *Hastelloy X & Tantalum*, yang merupakan bahan tahan akan korosi akibat paparan HCl 33%. Menurut (Umurani et al., 2023) *impeller* adalah komponen dari blower sentrifugal yang berputar dari pompa sentrifugal yang memiliki fungsi untuk mentransfer energi dan motor dengan mempercepat fluida keluar dari pusat rotasi. Adapun menurut (Vergiansyah & Siregar, 2019) *impeller* merupakan salah satu komponen yang dapat meningkatkan performa dari pompa sentrifugal. Menurut (Siregar & Damanik, 2020) Pompa Sentrifugal ialah pompa yang digunakan untuk memperbesar energi fluida melalui prinsip gaya sentrifugal.

*impeller* sendiri memiliki beberapa jenis bisa dibedakan dari bentuk nya yaitu terbuka, semi terbuka, tertutup. Tipe yang digunakan oleh MT Cipta Anyer yaitu *impeller* semi terbuka dengan tipe radial *impeller*. Fungsi *impeller* semi terbuka Sisi masuk dari *impeller* ini terbuka dan digunakan untuk memompakan fluida yang sedikit mengandung pasir (Tahara, 1996). Tipe *impeller* radial ialah Sistem kerja yaitu aliran zat cair keluar dari *impeller* akan melalui sebuah bidang tegak lurus poros pompa. *Impeller* dipasang pada satu ujung dan pada ujung lain dipasang koping untuk meneruskan daya dari penggerak (Tahara, 1996).

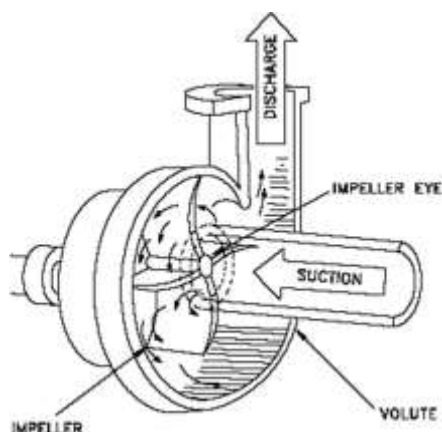
Gambar 3 Cara Kerja Sentrifugal

Menurut (Rafli et al., 2024), Pompa adalah salah satu komponen kapal yang berfungsi memindahkan fluida. Fungsi utama dari pompa ialah untuk memindahkan fluida dari permukaan rendah ke permukaan yang lebih tinggi atau dari area tekanan rendah ke area tekanan yang lebih tinggi. Pompa sentrifugal ialah pesawat bantu yang digunakan untuk memindahkan cairan (muatan) dengan putaran tinggi (meningkatkan tekanan dengan gaya sentrifugal) Kemudian fluida tersebut akan keluar dengan cara radial melalui *impeller*. Sedangkan menurut (Sumarno et al., 2018) Pompa sentrifugal adalah pompa yang memperoleh daya dari luar kemudian diberikan kepada poros pompa untuk memutar *impeller* di dalam zat cair.

*Impeller* MT. Cipta Anyer menggunakan jenis *impeller* semi terbuka karena sisi baling-balingnya terbuka. *Impeller* Semi terbuka adalah *Impeller* yang diuat dengan pelat bundar (*web*) yang melekat pada satu sisi dari pisau (*blade*) (Adisasmita & P, 2018). Memungkinkan *fluida* masuk ke saluran *impeller* dan mengurangi penyumbatan. *Impeller* merupakan komponen berputar yang terdapat pada pompa sentrifugal, biasanya terbuat dari besi, baja, perunggu, kuningan, aluminium, atau plastik. Yang memindahkan energi dari motor yang menggerakkan pompa yang di pompa dengan mempercepat cairan keluar dari pusat rotasi (Riyanto et al., 2022). Menurut (Priyono et al., 2021), muatan kapal mencakup semua jenis barang yang dapat dimasukkan ke dalam kapal dan diangkut ke tempat lain. Ini termasuk bahan baku atau hasil produksi dari suatu proses pengolahan. Asam klorida merupakan senyawa kimia anorganik yang bersifat korosif (Bassi et al., 2023). Senyawa ini merupakan asam yang kuat dengan rumus kimia HCl, senyawa ini sering juga disebut sebagai hidrogen klorida atau muriatic HCl atau asam klorida itu sendiri terdiri dari garam NaCl dan atom Hidrogen (H), serta Klorin (Cl).

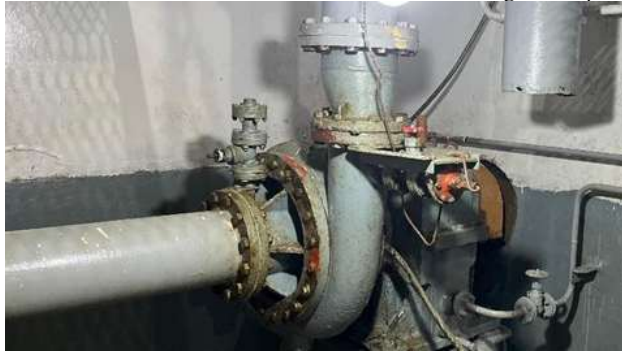
Gambar 4 Cargo Pump

TYPE	8HC-280 ( diesel driven centrifugal Type)
Manufacturer	Hansin Pump MFG, Co, Ltd
Discharge Capacity	280 m <sup>3</sup> /h
Total head	60m
Number	2 sets
Suction bore	200mm
Power	165ps

Delivery Bore	150mm
Revolution	180rpm

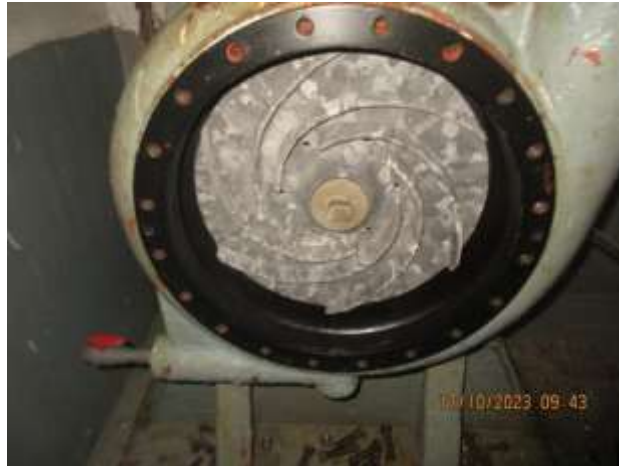
Gambar 5 Radial Impeller

Type	Radial Impeller
Manufacture	Hansin Pump MFG. CO.,LTD
Material	Hastelloy X & Tantalum

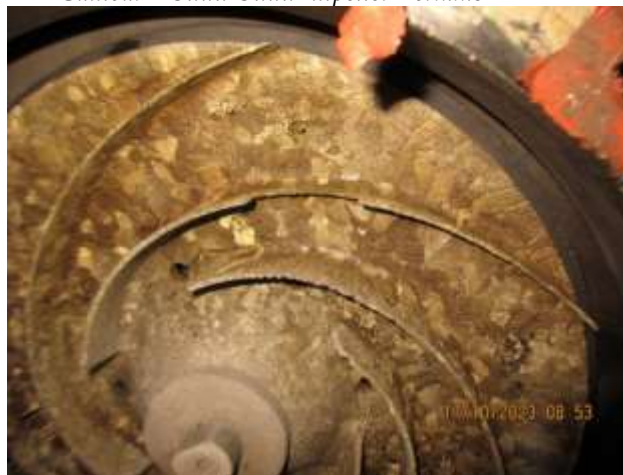
Gambar 7 Sudu-Sudu Impeller Terkikis

Setelah 2<sup>nd</sup> engineer melakukan pengecekan, pada generator penggerak shaft cargo pump, dapat dipastikan menurunnya rate bukan dikarenakan putaran shaft dari generator, setelah proses bongkar muat selesai. 2<sup>nd</sup> engineer merencanakan untuk pengecekan lebih untuk mengetahui penyebab menurunnya rate dan suara kebisingan dari cargo pump. Setelah dilakukan overhaul ditemukan bahwa impeller dari cargo pump mengalami kerusakan dibagian sudu sudu yang sudah terkikis akibat dari paparan muatan HCl serta ditemui adanya benda asing (rubber lining) didalam impeller

*Kondisi sudu-sudunya banyak yang aus dan terlihat berubah warna. Itu disebabkan karena muatan HCl sangat korosif. Kalau terlalu lama digunakan tanpa diganti, impeller bisa rapuh dan patah*

1. Sudu-sudu Impeller yang sudah rusak

Keausan/ rusak nya sudu-sudu pada impeller disebabkan oleh terlalu lamanya impeller terpapar oleh muatan yang sangat korosif yaitu HCl 33% yang dapat mengakibatkan perubahan warna, kekerasan,, serta kualitas dari impeller itu sendiri.

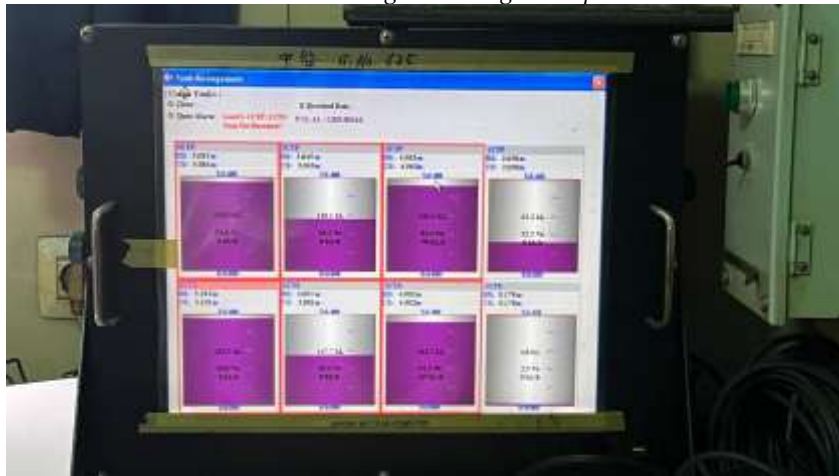
Gambar 8 Monitoring Rate Cargo Pump

Pada tanggal 14 februari 2024 kapal MT Cipta Anyer melakukan bongkar muat di Pelabuhan Nilam Barat PT AKR Surabaya, pada saat jam jaga peneliti melakukan dinas jaga Bersama mandor (*Foreman*). Peneliti melakukan ceking kelancaraan bongkar muat di *pump room*. Ditemukan suara seperti benda asing didalam *cargo pump*, peneliti melapor kepada 2<sup>nd</sup> engineer bahwa adanya suara asing yang terdengar disaat peneliti melakukan pengecekan, 2<sup>nd</sup> engineer langsung melakukan pengecekan dan benar ada suara yang tidak sewajarnya Ketika proses discharge dilakukan. 2<sup>nd</sup> melakukan pengecekan rate pada *cargo control room* yang ditemukan bahwa rate *cargo pump* menurun, kemudian 2<sup>nd</sup> melakukan penggantian pada pompa *cargo* yang lain untuk proses *discharge*.

*Kami biasanya pantau langsung di pump room dan monitor di cargo control room. Tapi kalau tidak rutin dilakukan tiap 30 menit, bisa saja ada benda asing masuk atau impeller bergesekan terus tanpa kita sadari*

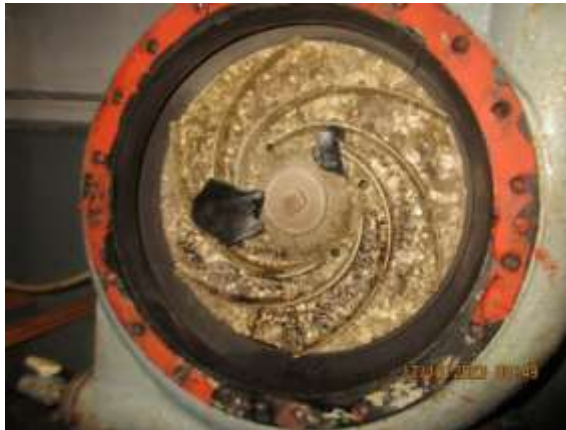
Gambar 9 Impeller Kotor

4. Kotornya impeller oleh benda asing

Kurang impeller yang kotor dapat membuat impeller tidak bekerja secara maksimal dikarenakan sudu-sudu yang terhambat oleh benda asing yang masuk kedalam sudu-sudu impeller.
